# Lote 1 - Rota: Noroeste

**FRATAR**  
ENGENHARIA CONSULTIVA

| Diagnóstico da Calçada | Qualidade do Serviço | |
| Endereço: Av. Brigadeiro Eduardo Gomes, 1086 | 65 | C |

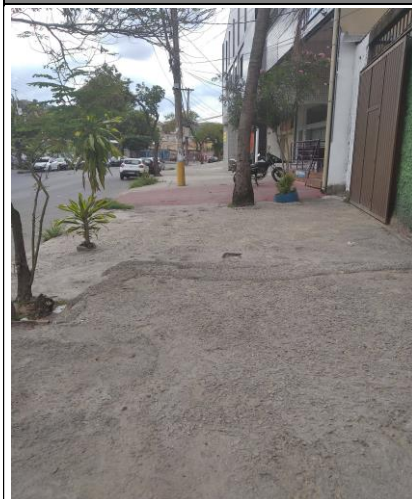
## Foto Geral

| ID | Itens Avaliados | Respostas | Nota |
|---|---|---|---|
| P_4 | Existência de Buracos ? | Poucos | 5 |
| P_5 | Condições Gerais do Piso e meio-fio da calçada ? | Regular | 5 |
| P_16 | Classificação geral da calçada pelo pesquisador. | Regular | 5 |
