# Lote 4 - Rota: Contorno

| Diagnóstico da Calçada | Qualidade do Serviço | |
| Endereço: Av.Contorno, 3871 | 77 | B |
| Data do Registro: 09/11/2019 15:36:00 | | |

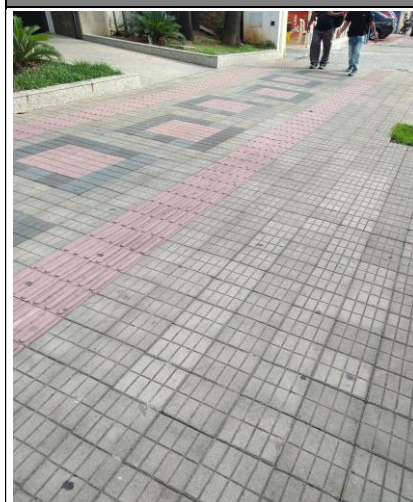
## Foto Geral

| ID | Itens Avaliados | Respostas | Nota |
|---|---|---|---|
| P_6 | Presença de desníveis ? | Leve | 7 |
| P_16 | Classificação geral da calçada pelo pesquisador. | Ótimo(a) | 10 |
