## Lote 4 - Rota: Contorno

**FRATAR**  
ENGENHARIA CONSULTIVA

| Diagnóstico da Calçada | Qualidade do Serviço | |
| Endereço: Av.Contorno, 3719 | 80 | B |

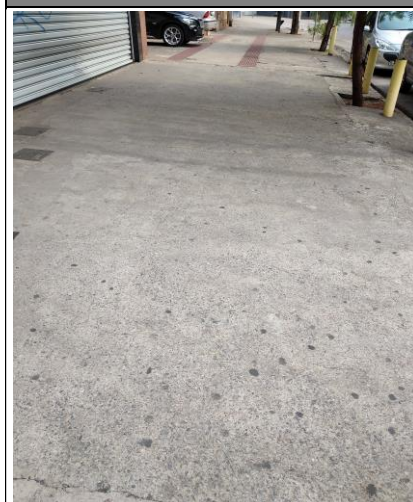
Foto Geral

| ID | Itens Avaliados | Respostas | Nota |
|---|---|---|---|
| P_5 | Condições Gerais do Piso e meio-fio da calçada ? | Ótimo(a) | 10 |
| P_16 | Classificação geral da calçada pelo pesquisador. | Ótimo(a) | 10 |
