# Lote 5 - Rota: Sul

| Diagnóstico da Calçada | Qualidade do Serviço | |
| Endereço: Av. Nossa Sra. Do Carmo, 931 | 56 | C |
| Data do Registro: 12/11/2019 13:48:34 | | |

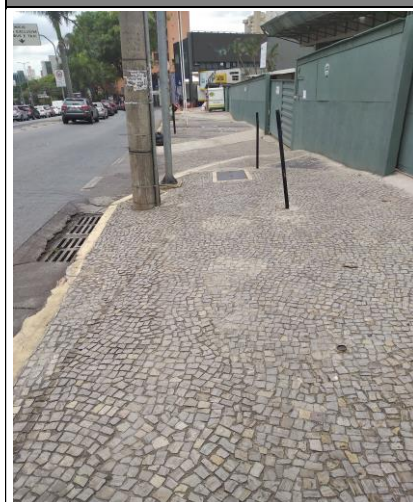
## Foto Geral

| ID | Itens Avaliados | Respostas | Nota |
|---|---|---|---|
| P_5 | Condições Gerais do Piso e meio-fio da calçada ? | Ótimo(a) | 10 |
| P_6 | Presença de desníveis ? | Médio | 10 |
| P_7 | Tem rebaixamento de calçada para Pedestre ? | Não, mas deveria ter. | 10 |
| P_9 | A calçada Possui Rebaixamento de Veículos correto ? | Não | 0 |
| P_11 | O Passeio está no padrão da SMPU ? | Não | 0 |
| P_16 | Classificação geral da calçada pelo pesquisador. | Regular | 10 |
