Lote 4 - Rota: Contorno

FRATAR
ENGENHARIA CONSULTIVA

Diagnóstico da Calçada	Qualidade do Serviço	
Endereço: Av.Contorno, 3968	70	C
Data do Registro: 09/11/2019 14:27:01		
Num. Lote CTM: 10338600055

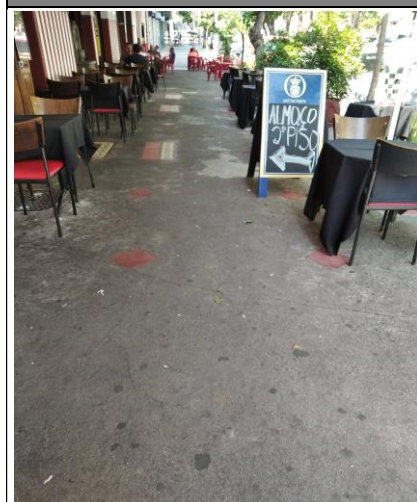
Foto Geral

ID	Itens Avaliados	Respostas	Nota
P_1	O Mobiliário urbano está dentro da faixa de serviço de 70 cm ?	Sim	-
P_2	Qual a largura livre do Passeio ?	Acima de 1.50 m	10
P_3	Tipo de revestimento da calçada ?	Concreto	10
P_4	Existência de Buracos ?	Nenhum	10
P_5	Condições Gerais do Piso e meio-fio da calçada ?	Ótimo(a)	10
P_6	Presença de desníveis ?	Nenhum	10
P_7	Tem rebaixamento de calçada para Pedestre ?	Não, mas deveria ter.	0
P_8	Possui piso tátil ao longo da Calçada ?	Não	-
P_9	A calçada Possui Rebaixamento de Veículos correto ?	N.A	0
P_10	Existência de altura livre menor que 2,10 m ?	Não	-
P_11	O Passeio está no padrão da SMPU ?	Não	0
P_12	A testada possui prática de estacionamento sobre o passeio ?	Não	10
P_13	Existe algum dispositivo de Drenagem sobre a calçada ?	Não	0
P_14	Existe PED em frente a testada ?	Não	-
P_15	Existe FTP em frente a testada ?	Sim	-
P_16	Classificação geral da calçada pelo pesquisador.	Ótimo(a)	10
