# Lote 4 - Rota: Contorno

**FRATAR**  
ENGENHARIA CONSULTIVA

| Diagnóstico da Calçada | Qualidade do Serviço | |
| Endereço: Av.Contorno, 7255 | 90 | B |

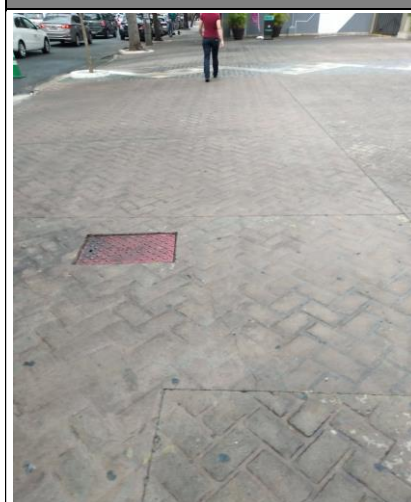
## Foto Geral

| ID | Itens Avaliados | Respostas | Nota |
|---|---|---|---|
| P_5 | Condições Gerais do Piso e meio-fio da calçada ? | Ótimo(a) | 10 |
| P_16 | Classificação geral da calçada pelo pesquisador. | Ótimo(a) | 10 |
