# Lote 4 - Rota: Contorno

**FRATAR**  
ENGENHARIA CONSULTIVA

| Diagnóstico da Calçada | Qualidade do Serviço | |
| Endereço: Av.Contorno, 6739 | 64 | C |

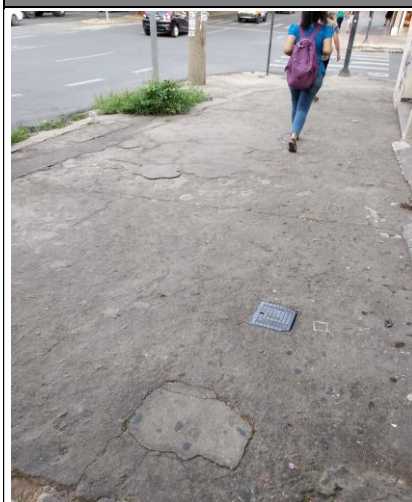
## Foto Geral

| ID | Itens Avaliados | Respostas | Nota |
|---|---|---|---|
| P_4 | Existência de Buracos ? | Poucos | 5 |
| P_5 | Condições Gerais do Piso e meio-fio da calçada ? | Regular | 5 |
| P_16 | Classificação geral da calçada pelo pesquisador. | Regular | 5 |
