# Lote 4 - Rota: Contorno

| Diagnóstico da Calçada | Qualidade do Serviço | |
| Endereço: Av.Contorno, 6200 | 80 | B |
| Num. Lote CTM: 10002900070 | | |

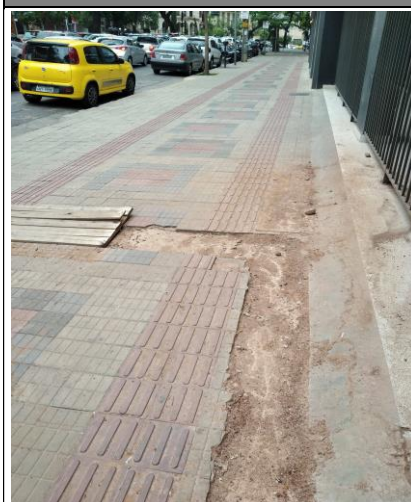
## Foto Geral

| ID | Itens Avaliados | Respostas | Nota |
|---|---|---|---|
| P_4 | Existência de Buracos ? | Poucos | 5 |
| P_5 | Condições Gerais do Piso e meio-fio da calçada ? | Regular | 5 |
