# Lote 3 - Rota: Antônio Carlos II

| Diagnóstico da Calçada | Qualidade do Serviço | |
| Endereço: Av. Portugal, 3215 | 80 | B |
| Data do Registro: 19/11/2019 10:40:51 | | |

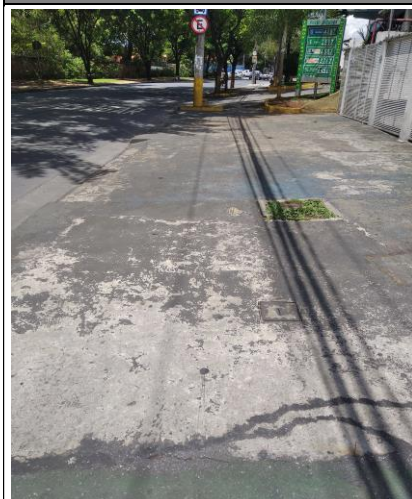
## Foto Geral

| ID | Itens Avaliados | Respostas | Nota |
|---|---|---|---|
| P_2 | Qual a largura livre do Passeio ? | Acima de 1.50 m | 10 |
| P_3 | Tipo de revestimento da calçada ? | Concreto | 10 |
| P_4 | Existência de Buracos ? | Nenhum | 10 |
| P_5 | Condições Gerais do Piso e meio-fio da calçada ? | Ótimo(a) | 10 |
| P_9 | A calçada Possui Rebaixamento de Veículos correto ? | Não | 0 |
| P_11 | O Passeio está no padrão da SMPU ? | Não | 0 |
| P_16 | Classificação geral da calçada pelo pesquisador. | Ótimo(a) | 10 |
