# Lote 4 - Rota: Raja Gabágia

**FRATAR**  
ENGENHARIA CONSULTIVA

| Diagnóstico da Calçada | Qualidade do Serviço | |
| Endereço: Av. Raja Gabágia, s/nº | 70 | C |

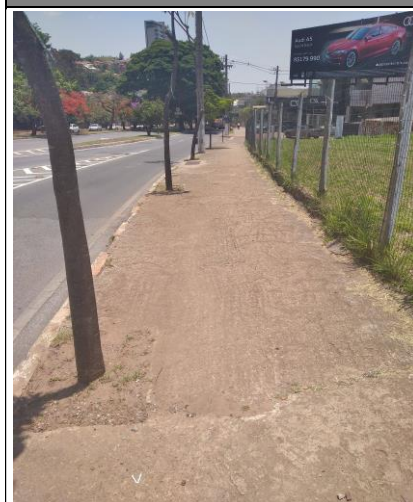
## Foto Geral

| ID | Itens Avaliados | Respostas | Nota |
|---|---|---|---|
| P_7 | Tem rebaixamento de calçada para Pedestre ? | Não, mas deveria ter. | 0 |
| P_11 | O Passeio está no padrão da SMPU ? | Não | 0 |
| P_16 | Classificação geral da calçada pelo pesquisador. | Ótimo(a) | 10 |
