# Lote 4 - Rota: Raja Gabágia

**FRATAR**  
ENGENHARIA CONSULTIVA

| Diagnóstico da Calçada | Qualidade do Serviço | |
| Endereço: Rua Curitiba, 1726 | 78 | B |

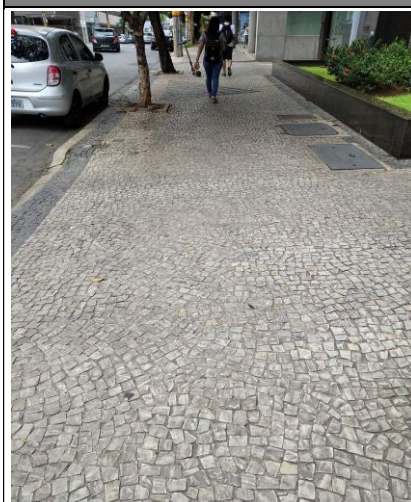
Foto Geral

| ID | Itens Avaliados | Respostas | Nota |
|---|---|---|---|
| P_3 | Tipo de revestimento da calçada ? | Pedra Portuguesa | 8 |
| P_5 | Condições Gerais do Piso e meio-fio da calçada ? | Ótimo(a) | 10 |
| P_9 | A calçada Possui Rebaixamento de Veículos correto ? | Não | 0 |
| P_11 | O Passeio está no padrão da SMPU ? | Não | 0 |
| P_16 | Classificação geral da calçada pelo pesquisador. | Ótimo(a) | 10 |
