# Lote 5 - Rota: Afonso Pena

| Diagnóstico da Calçada | Qualidade do Serviço | |
| Endereço: Rua Rio Grande do Norte, s/nº | 60 | C |
| Data do Registro: 14/11/2019 10:55:20 | | |

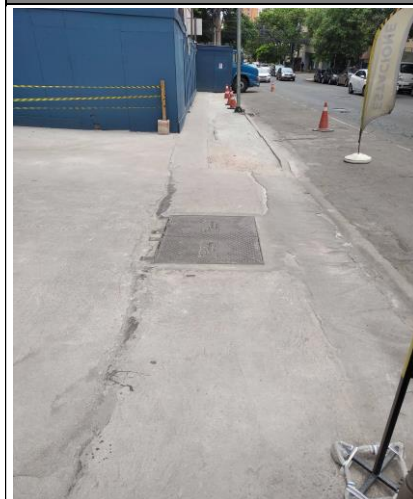
## Foto Geral

| ID | Itens Avaliados | Respostas | Nota |
|---|---|---|---|
| P_5 | Condições Gerais do Piso e meio-fio da calçada ? | Regular | 10 |
| P_11 | O Passeio está no padrão da SMPU ? | Não | 0 |
| P_16 | Classificação geral da calçada pelo pesquisador. | Ruim | 10 |

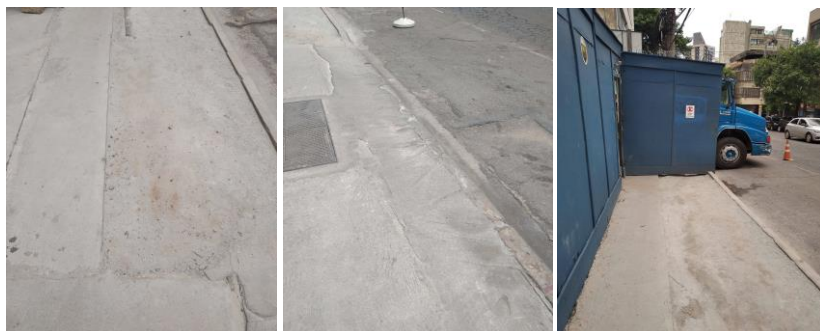
## Fotos Complementares - Detalhes do Passeio

| ID | Itens Avaliados | Respostas | Nota |
|---|---|---|---|
| P_4 | Existência de Buracos ? | Poucos | 10 |
| P_9 | A calçada Possui Rebaixamento de Veículos correto ? | Não | 0 |

| ID | Itens Avaliados | Respostas | Nota |
|---|---|---|---|
| P_13_2 | | edifício em obras | 0 |
