# Lote 5 - Rota: Sul

**FRATAR**  
ENGENHARIA CONSULTIVA

| Diagnóstico da Calçada | Qualidade do Serviço | |
| Endereço: Praça da Liberdade, 1218 | 78 | B |

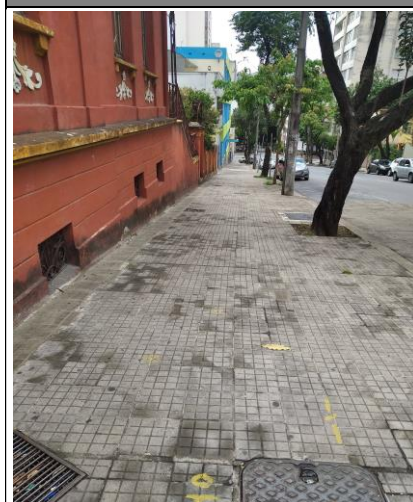
## Foto Geral

| ID | Itens Avaliados | Respostas | Nota |
|---|---|---|---|
| P_5 | Condições Gerais do Piso e meio-fio da calçada ? | Ótimo(a) | 10 |
| P_16 | Classificação geral da calçada pelo pesquisador. | Ótimo(a) | 10 |
