# Lote 4 - Rota: Contorno

**FRATAR**  
ENGENHARIA CONSULTIVA

| Diagnóstico da Calçada | Qualidade do Serviço | |
| Endereço: Av.Contorno, 600 | 80 | B |

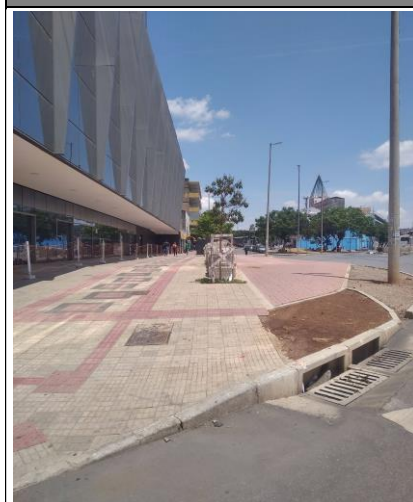
## Foto Geral

| ID | Itens Avaliados | Respostas | Nota |
|---|---|---|---|
| P_7 | Tem rebaixamento de calçada para Pedestre ? | Não, mas deveria ter. | 0 |
| P_11 | O Passeio está no padrão da SMPU ? | Não | 0 |
| P_13 | Existe algum dispositivo de Drenagem sobre a calçada ? | Sim | 0 |
| P_16 | Classificação geral da calçada pelo pesquisador. | Ótimo(a) | 10 |
