# Lote 4 - Rota: Raja Gabágia

| Diagnóstico da Calçada | Qualidade do Serviço | |
| Endereço: Av. Olegário Maciel, 2201 | 48 | D |
| Num. Lote CTM: 10058000210 | | |

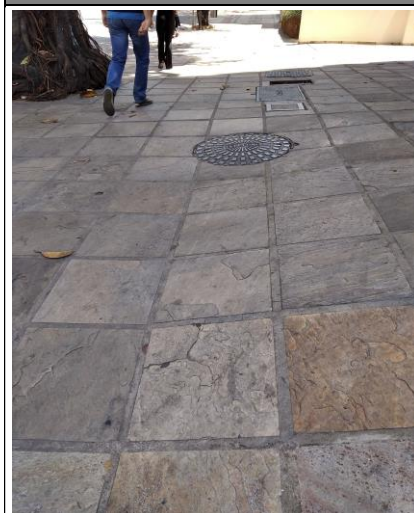
## Foto Geral

| ID | Itens Avaliados | Respostas | Nota |
|---|---|---|---|
| P_4 | Existência de Buracos ? | Poucos | 5 |
| P_5 | Condições Gerais do Piso e meio-fio da calçada ? | Regular | 5 |
| P_6 | Presença de desníveis ? | Médio | 3 |
| P_16 | Classificação geral da calçada pelo pesquisador. | Regular | 5 |
