# Lote 4 - Rota: Raja Gabáglia

| Diagnóstico da Calçada | Qualidade do Serviço | |
| Endereço: Rua São Paulo, 1551 | 53 | C |
| Data do Registro: 08/11/2019 09:12:06 | | |

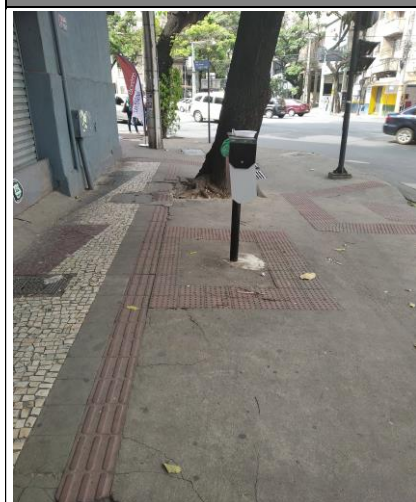
## Foto Geral

| ID | Itens Avaliados | Respostas | Nota |
|---|---|---|---|
| P_16 | Classificação geral da calçada pelo pesquisador. | Regular | 5 |

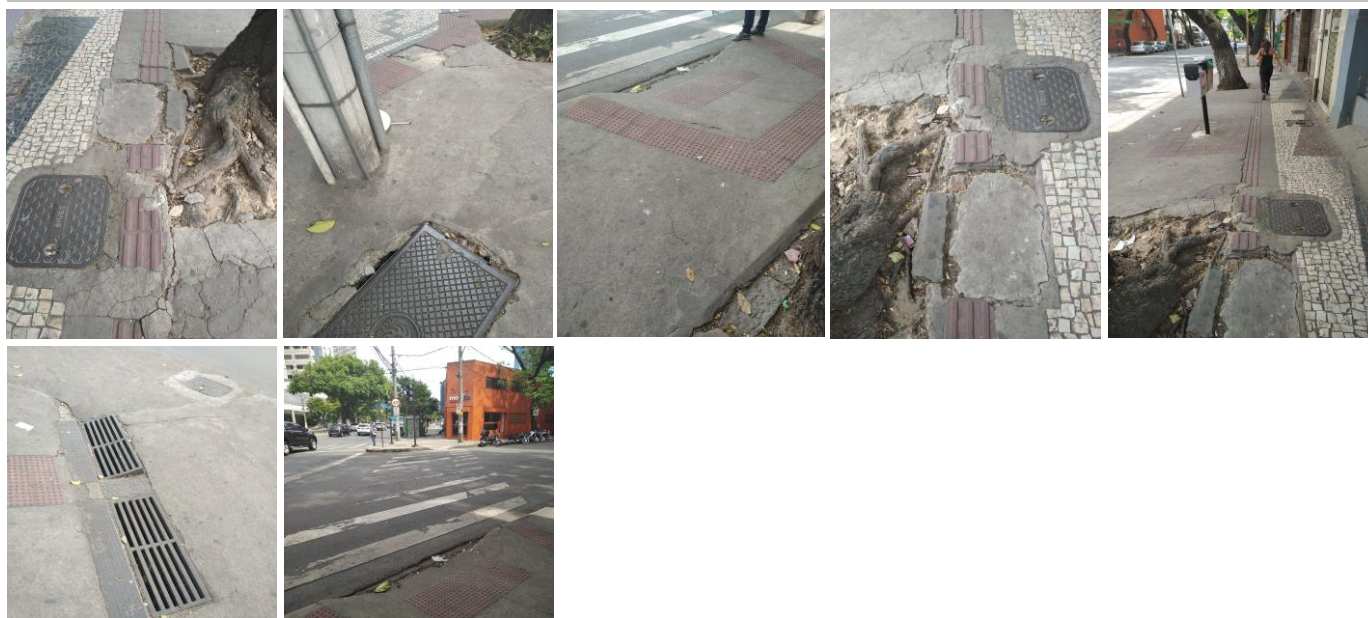
## Fotos Complementares - Detalhes do Passeio

| ID | Itens Avaliados | Respostas | Nota |
|---|---|---|---|
| P_4 | Existência de Buracos ? | Poucos | 5 |
| P_5 | Condições Gerais do Piso e meio-fio da calçada ? | Regular | 10 |
| P_11 | O Passeio está no padrão da SMPU ? | Não | 0 |
