# Lote 4 - Rota: Raja Gabáglia

| Diagnóstico da Calçada | Qualidade do Serviço | |
| Endereço: Rua São Paulo, 614 | 63 | C |
| Data do Registro: 08/11/2019 12:07:35 | | |

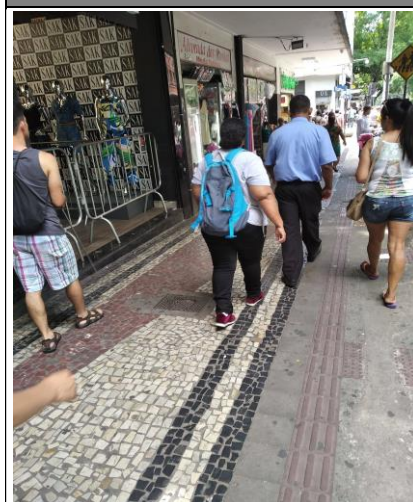
Foto Geral

| ID | Itens Avaliados | Respostas | Nota |
|---|---|---|---|
| P_4 | Existência de Buracos ? | Poucos | 5 |
| P_5 | Condições Gerais do Piso e meio-fio da calçada ? | Regular | 5 |
| P_16 | Classificação geral da calçada pelo pesquisador. | Regular | 5 |

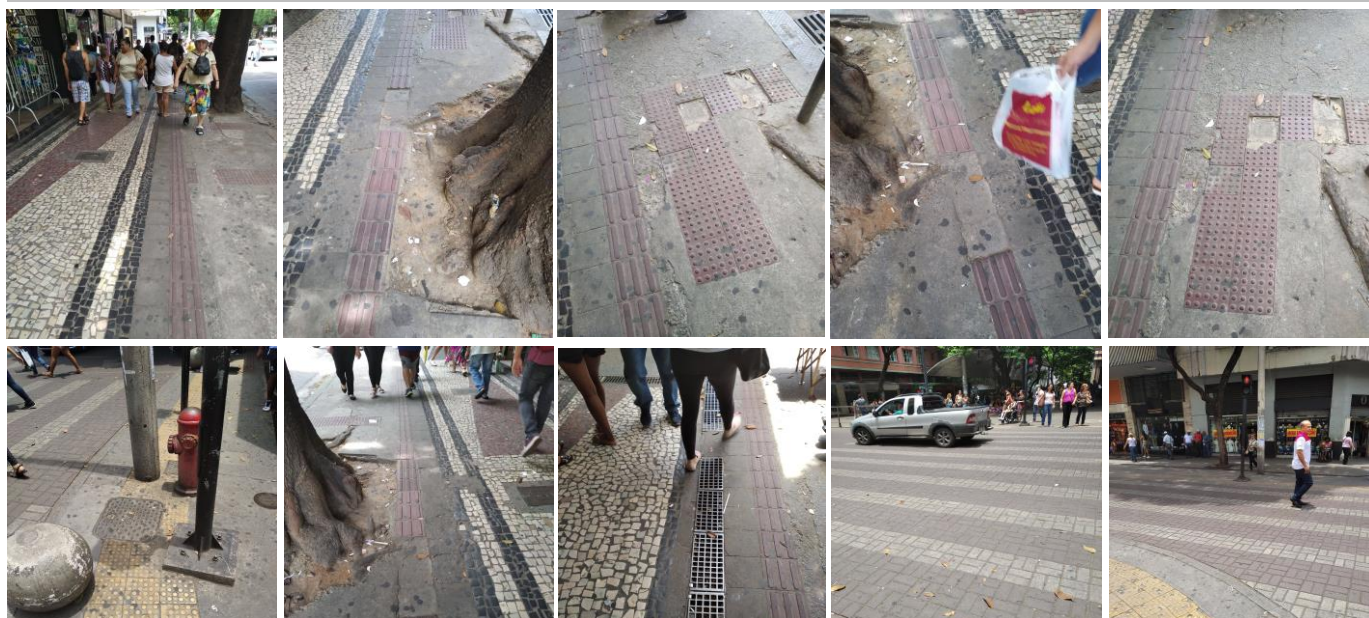
Fotos Complementares - Detalhes do Passeio

| ID | Itens Avaliados | Respostas | Nota |
|---|---|---|---|
| P_3 | Tipo de revestimento da calçada ? | Pedra Portuguesa | 8 |
