# Lote 4 - Rota: Raja Gabáglia

**FRATAR**  
ENGENHARIA CONSULTIVA

| Diagnóstico da Calçada | Qualidade do Serviço | |
| Endereço: Av. Raja Gabaglia, 1537 | 47 | D |

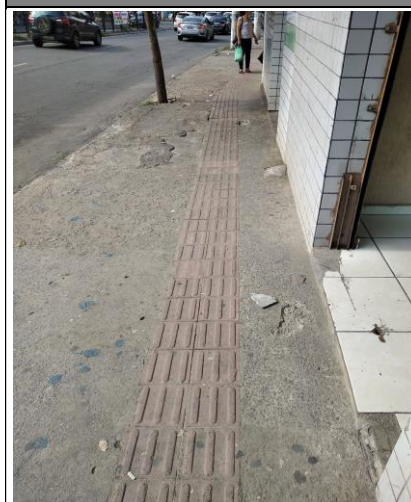
Foto Geral

| ID | Itens Avaliados | Respostas | Nota |
|---|---|---|---|
| P_5 | Condições Gerais do Piso e meio-fio da calçada ? | Péssimo | 0 |
| P_16 | Classificação geral da calçada pelo pesquisador. | Ruim | 0 |

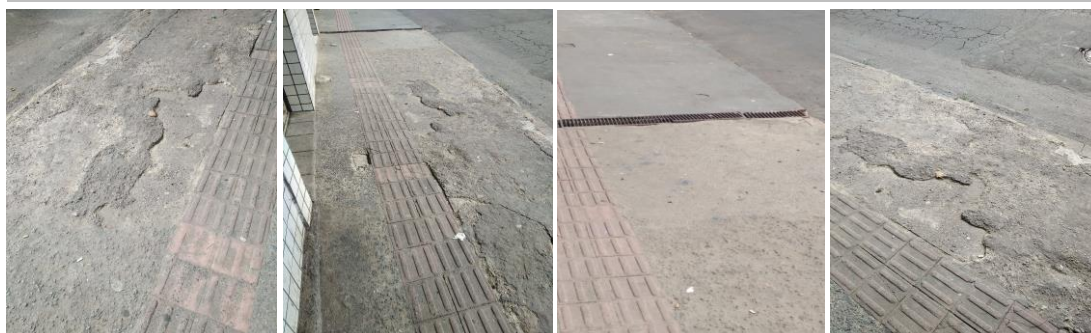
Fotos Complementares - Detalhes do Passeio

| ID | Itens Avaliados | Respostas | Nota |
|---|---|---|---|
| P_4 | Existência de Buracos ? | Poucos | 5 |
| P_13 | Existe algum dispositivo de Drenagem sobre a calçada ? | Sim | 0 |
