# Lote 1 - Rota: Noroeste

| Diagnóstico da Calçada | Qualidade do Serviço | |
| Endereço: Av. Ivaí, 15 | 60 | C |

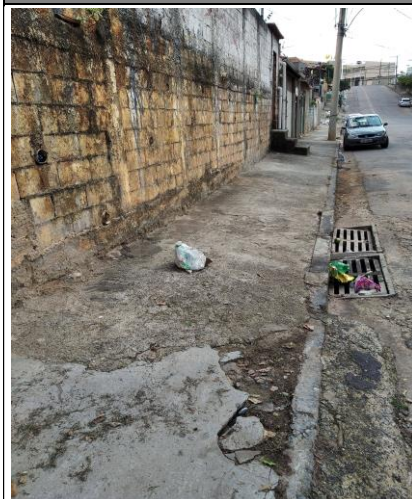
Foto Geral

| ID | Itens Avaliados | Respostas | Nota |
|---|---|---|---|
| P_4 | Existência de Buracos ? | Poucos | 5 |
| P_5 | Condições Gerais do Piso e meio-fio da calçada ? | Regular | 5 |
| P_16 | Classificação geral da calçada pelo pesquisador. | Ruim | 0 |
