# Lote 5 - Rota: Sul

| Diagnóstico da Calçada | Qualidade do Serviço | |
| Endereço: Av. Nossa Sra. Do Carmo, 2082 | 55 | C |
| Num. Lote CTM: 91179100225 | | |

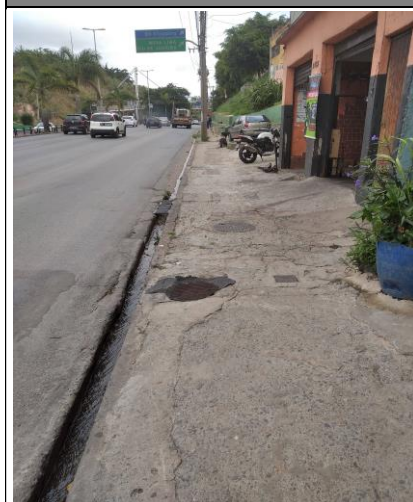
Foto Geral

| ID | Itens Avaliados | Respostas | Nota |
|---|---|---|---|
| P_5 | Condições Gerais do Piso e meio-fio da calçada ? | Péssimo | 0 |
| P_16 | Classificação geral da calçada pelo pesquisador. | Ruim | 0 |

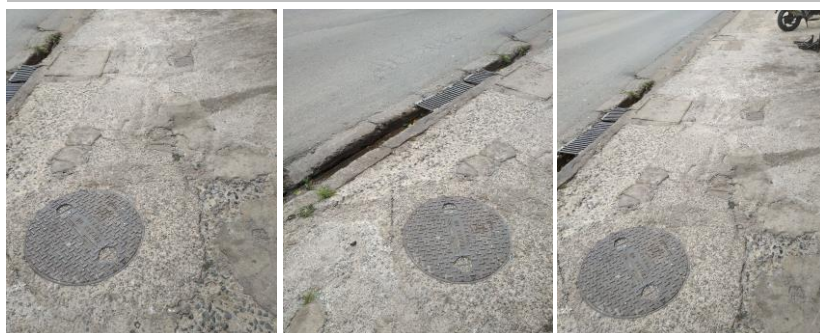
Fotos Complementares - Detalhes do Passeio

| ID | Itens Avaliados | Respostas | Nota |
|---|---|---|---|
| P_4 | Existência de Buracos ? | Poucos | 5 |
| P_9 | A calçada Possui Rebaixamento de Veículos correto ? | Não | 0 |
| P_11 | O Passeio está no padrão da SMPU ? | Não | 0 |
