# Lote 1 - Rota: Noroeste

**FRATAR**  
ENGENHARIA CONSULTIVA

| Diagnóstico da Calçada | Qualidade do Serviço | |
| Endereço: Av. Brigadeiro Eduardo Gomes, 352 | 52 | C |

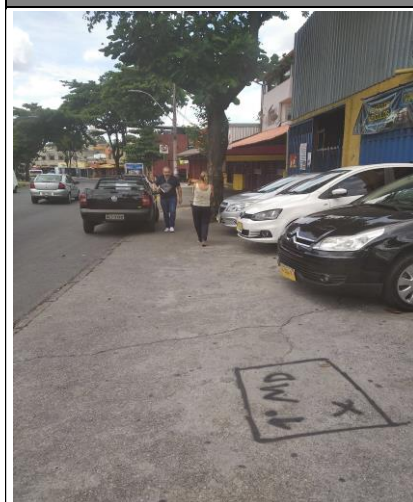
## Foto Geral

| ID | Itens Avaliados | Respostas | Nota |
|---|---|---|---|
| P_4 | Existência de Buracos ? | Poucos | 5 |
| P_5 | Condições Gerais do Piso e meio-fio da calçada ? | Regular | 5 |
| P_6 | Presença de desníveis ? | Leve | 7 |
| P_9 | A calçada Possui Rebaixamento de Veículos correto ? | Não | 0 |
| P_12 | A testada possui prática de estacionamento sobre o passeio ? | Sim | 0 |
| P_16 | Classificação geral da calçada pelo pesquisador. | Regular | 5 |
