Diagnóstico da Calçada	Qualidade do Serviço	
Endereço: Rua Conceição do Mato Dentro, 320 Data do Registro: 28/10/2019 12:35:03 Num. Lote CTM: 140856500035	79	B

Lote 1 - Rota: Carlos Luz

FRATAR
ENGENHARIA CONSULTIVA

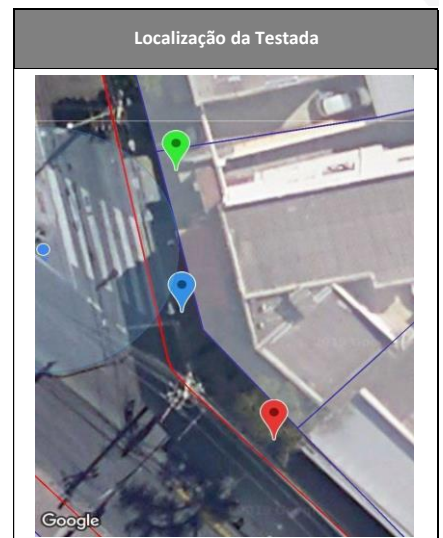
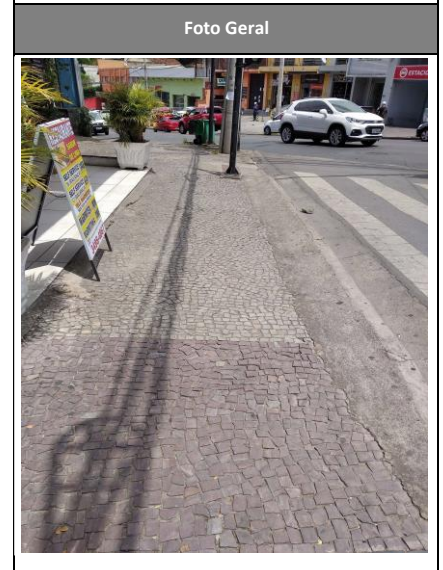
ID	Itens Avaliados	Respostas	Nota
P_1	O Mobiliário urbano está dentro da faixa de serviço de 70 cm ?	Sim	-
P_2	Qual a largura livre do Passeio ?	Entre 0.80 m e 1.20 m	4
P_3	Tipo de revestimento da calçada ?	Pedra Portuguesa	8
P_4	Existência de Buracos ?	Nenhum	10
P_5	Condições Gerais do Piso e meio-fio da calçada ?	Ótimo(a)	10
P_6	Presença de desníveis ?	Nenhum	10
P_7	Tem rebaixamento de calçada para Pedestre ?	Sim	7
P_8	Possui piso tátil ao longo da Calçada ?	Não	-
P_9	A calçada Possui Rebaixamento de Veículos correto ?	Sim	10
P_10	Existência de altura livre menor que 2,10 m ?	Não	-
P_11	O Passeio está no padrão da SMPU ?	Não	0
P_12	A testada possui prática de estacionamento sobre o passeio ?	Não	10
P_13	Existe algum dispositivo de Drenagem sobre a calçada ?	Não	0
P_14	Existe PED em frente a testada ?	Não	-
P_15	Existe FTP em frente a testada ?	Não	-
P_16	Classificação geral da calçada pelo pesquisador.	Ótimo(a)	10

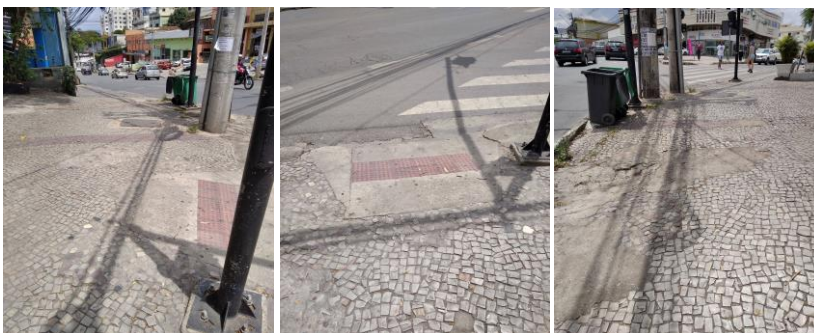
Fotos Complementares - Detalhes do Passeio

ID	Itens Avaliados	Respostas	Nota
P_7_1	Qual tipo do Rebaixo ?	Rebaixo Tipo 1 (trapézio)	0
P_7_1_1	Se for do Tipo 1, Passeio possui largura livre de 1,2 m ?	Sim	0
P_7_1_2	Se for do Tipo 1, O rebaixo tem abas conforme a norma ?	Não	-1
P_7_2	A rampa do rebaixo tem Inclinação da norma (8,33%) ?	Sim	0
P_7_3	O rebaixo possui piso tátil ?	Tem só piso de alerta	-1
P_7_3_1	O piso tátil de alerta e direcional do rebaixo está conforme a norma ?	Não	-1
P_8_1	O piso tátil está no eixo da faixa livre ?	0	0
P_8_2	Se tem uma leve mudança de direção está conforme a norma ?	0	0
P_8_3	Se tem mudança de direção de 90º ou maior está conforme a norma ?	0	0
P_8_4	Se tem mudança de direção de três faixas direcionais está conforme a norma ?	0	0
P_8_5	Se tem mudança de direção de quatro faixas direcionais está conforme a norma ?	0	0
P_8_6	Tem piso tátil em pontos de ônibus conforme a norma?	0	0
P_8_7	O piso tátil tem conexão com os lotes vizinhos?	0	0

P_8_8	O piso tátil está em boas condições aparentes?	0	0
P_8_9	O piso tátil apresenta desenho com bom senso?	0	0
P_13_1	Dispositivo de Drenagem está devidamente instalado e bem conservado?	0	0
P_13_2	Dispositivo de Drenagem oferece risco para caminhada seguro de pedestre?	0	0
