# Lote 5 - Rota: Sul

| Diagnóstico da Calçada | Qualidade do Serviço | |
| Endereço: Av. João Pinheiro, 650 | 73 | B |
| Data do Registro: 02/11/2019 09:22:17 | | |

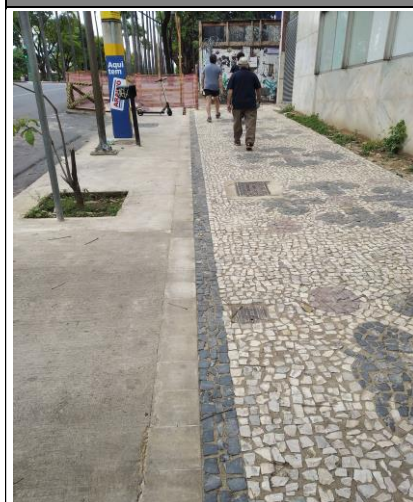
## Foto Geral

| ID | Itens Avaliados | Respostas | Nota |
|---|---|---|---|
| P_3 | Tipo de revestimento da calçada ? | Pedra Portuguesa | 8 |
| P_4 | Existência de Buracos ? | Poucos | 10 |
| P_5 | Condições Gerais do Piso e meio-fio da calçada ? | Regular | 10 |

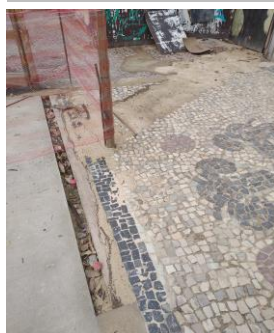
## Fotos Complementares - Detalhes do Passeio

| ID | Itens Avaliados | Respostas | Nota |
|---|---|---|---|
| P_13_2 | buraco proveniente de obra do lote ao lado | | 0 |
