Lote 5 - Rota: Sul

FRATAR
ENGENHARIA CONSULTIVA

Diagnóstico da Calçada		Qualidade do Serviço	
Endereço: Av. Nossa Sra. Do Carmo, 1080		33	D
Data do Registro: 12/11/2019 10:45:15			
Num. Lote CTM: 91058401500

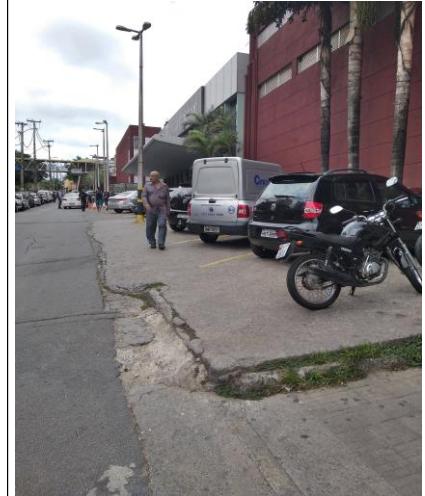
Foto Geral

ID	Itens Avaliados	Respostas	Nota
P_1	O Mobiliário urbano está dentro da faixa de serviço de 70 cm ?	Não	-
P_2	Qual a largura livre do Passeio ?	Acima de 1.50 m	10
P_3	Tipo de revestimento da caçada ?	Concreto	10
P_4	Existencia de Buracos ?	Nenhum	10
P_5	Condições Gerais do Piso e meio-fio da calçada ?	Péssimo	10
P_6	Presença de desniveis ?	Médio	10
P_7	Tem rebaixamento de calçada para Pedestre ?	Não, mas deveria ter.	10
P_8	Possui piso tátil ao longo da Calçada ?	Não	-
P_9	A calçada Possui Rebaixamento de Veículos correto ?	Não	10
P_10	Existencia de altura livre menor que 2,10 m ?	Não	-
P_11	O Passeio está no padrao da SMPU ?	Não	0
P_12	A testada possui prática de estacionamento sobre o passeio ?	Sim	0
P_13	Existe algum dispositivo de Drenagem sobre a calçada ?	Não	0
P_14	Existe PED em frente a testada ?	Não	-
P_15	Existe FTP em frente a testada ?	Não	-
P_16	Classificação geral da calçada pelo pesquisador.	Ruim	10

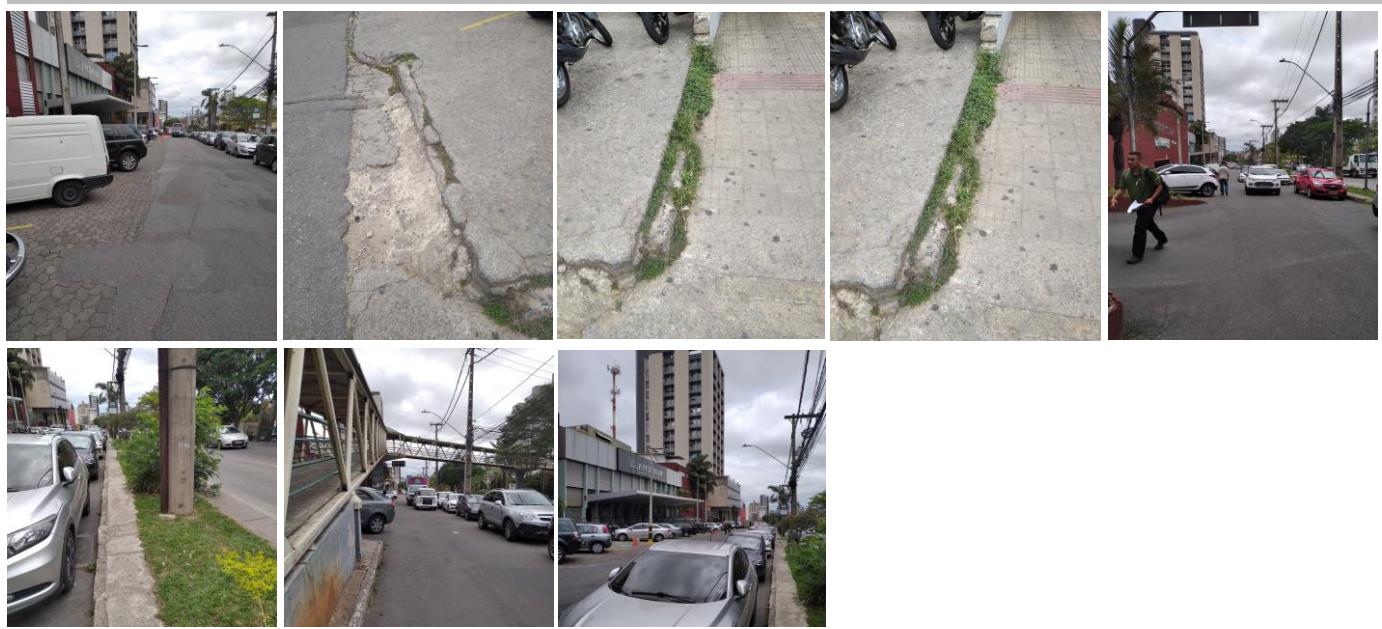
Fotos Complementares - Detalhes do Passeio

ID	Itens Avaliados	Respostas	Nota
P_7_1	O Mobiliario urbano está dentro da faixa de serviço de 70 cm ?	0	0
P_7_1_1	Qual a largura livre do Passeio ?	0	0
P_7_1_2	Tipo de revestimento da caçada ?	0	0
P_7_2	Existencia de Buracos ?	0	0
P_7_3	Condições Gerais do Piso e meio-fio da calçada ?	0	0
P_7_3_1	Presença de desniveis ?	0	0
P_8_1	Tem rebaixamento de calçada para Pedestre ?	Não	0
P_8_2	Possui piso tátil ao longo da Calçada ?	0	0
P_8_2_1	A calçada Possui Rebaixamento de Veiculos correto ?	0	0
P_8_2_2	Existencia de altura livre menor que 2,10 m ?	0	0
P_8_2_3	O Passeio está no padrao da SMPU ?	0	0
P_8_3	A testada possui prática de estacionamento sobre o passeio ?	0	0
P_8_4	Existe algum dispositivo de Drenagem sobre a calçada ?	0	0
P_8_5	Existe PED em frente a testada ?	0	0
P_8_6	Existe FTP em frente a testada ?	0	0
P_13_1	Classificação geral da calçada pelo pesquisador.	Ruim	10
P_13_2		Nao na calçada para pedestres, que trafegam na pista marginal. Há um pequena e muito estreita calçada na	0
