# Lote 1 - Rota: Noroeste

**FRATAR**  
ENGENHARIA CONSULTIVA

| Diagnóstico da Calçada | Qualidade do Serviço | |
| Endereço: Av. Brigadeiro Eduardo Gomes, 1913 | 65 | C |

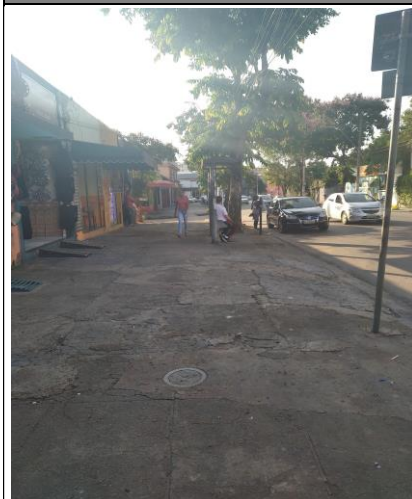
Foto Geral

| ID | Itens Avaliados | Respostas | Nota |
|---|---|---|---|
| P_4 | Existência de Buracos ? | Poucos | 5 |
| P_5 | Condições Gerais do Piso e meio-fio da calçada ? | Regular | 5 |
| P_16 | Classificação geral da calçada pelo pesquisador. | Regular | 5 |
