# Lote 1 - Rota: Padre Pedro Pinto

**FRATAR**  
ENGENHARIA CONSULTIVA

| Diagnóstico da Calçada | Qualidade do Serviço | |
| Endereço: Rua Padre Pedro Pinto, 9090 | 65 | C |

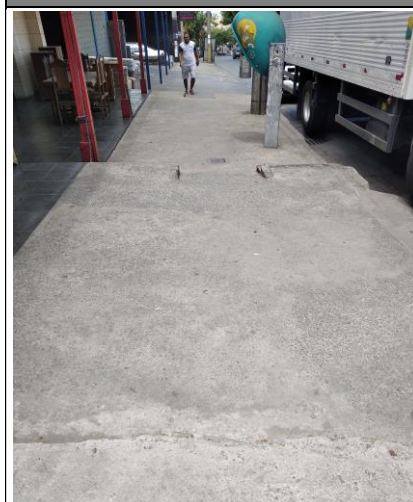
Foto Geral

| ID | Itens Avaliados | Respostas | Nota |
|---|---|---|---|
| P_6 | Presença de desníveis ? | Severo | 0 |
| P_9 | A calçada Possui Rebaixamento de Veículos correto ? | Não | 0 |
| P_11 | O Passeio está no padrão da SMPU ? | Não | 0 |
| P_16 | Classificação geral da calçada pelo pesquisador. | Regular | 5 |
