# Lote 3 - Rota: Leste 3

**FRATAR**  
ENGENHARIA CONSULTIVA

| Diagnóstico da Calçada | Qualidade do Serviço | |
| Endereço: Av. Andradas, s/nº | 58 | C |

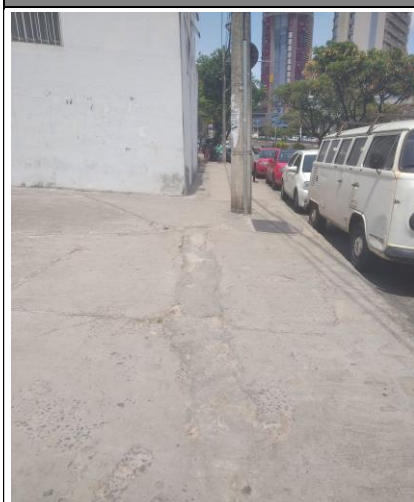
## Foto Geral

| ID | Itens Avaliados | Respostas | Nota |
|---|---|---|---|
| P_16 | Classificação geral da calçada pelo pesquisador. | Regular | 5 |

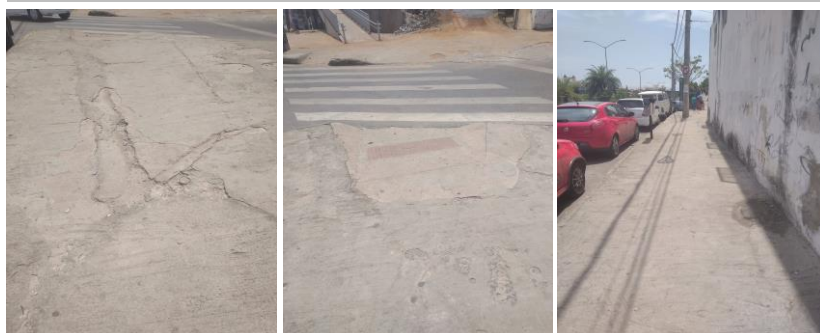
## Fotos Complementares - Detalhes do Passeio

| ID | Itens Avaliados | Respostas | Nota |
|---|---|---|---|
| P_4 | Existência de Buracos ? | Poucos | 5 |
| P_5 | Condições Gerais do Piso e meio-fio da calçada ? | Regular | 5 |

| ID | Itens Avaliados | Respostas | Nota |
|---|---|---|---|
| P_7_1_2 | Se for do Tipo 1, O rebaixo tem abas conforme a norma ? | Não | -1 |
| P_7_3 | O rebaixo possui piso tátil ? | Tem só piso de alerta | -1 |
| P_7_3_1 | O piso tátil de alerta e direcional do rebaixo está conforme a norma ? | Não | -1 |
