# Lote 3 - Rota: Antônio Carlos II

| Diagnóstico da Calçada | Qualidade do Serviço | |
| Endereço: Av. Portugal, 1770 | 62 | C |
| Data do Registro: 16/11/2019 12:02:04 | | |

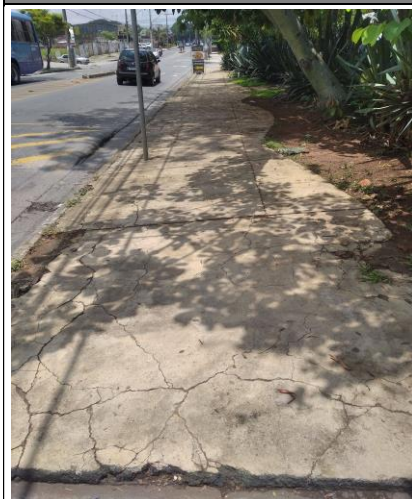
## Foto Geral

| ID | Itens Avaliados | Respostas | Nota |
|---|---|---|---|
| P_4 | Existência de Buracos ? | Poucos | 5 |
| P_6 | Presença de desníveis ? | Médio | 3 |
| P_16 | Classificação geral da calçada pelo pesquisador. | Ótimo(a) | 10 |

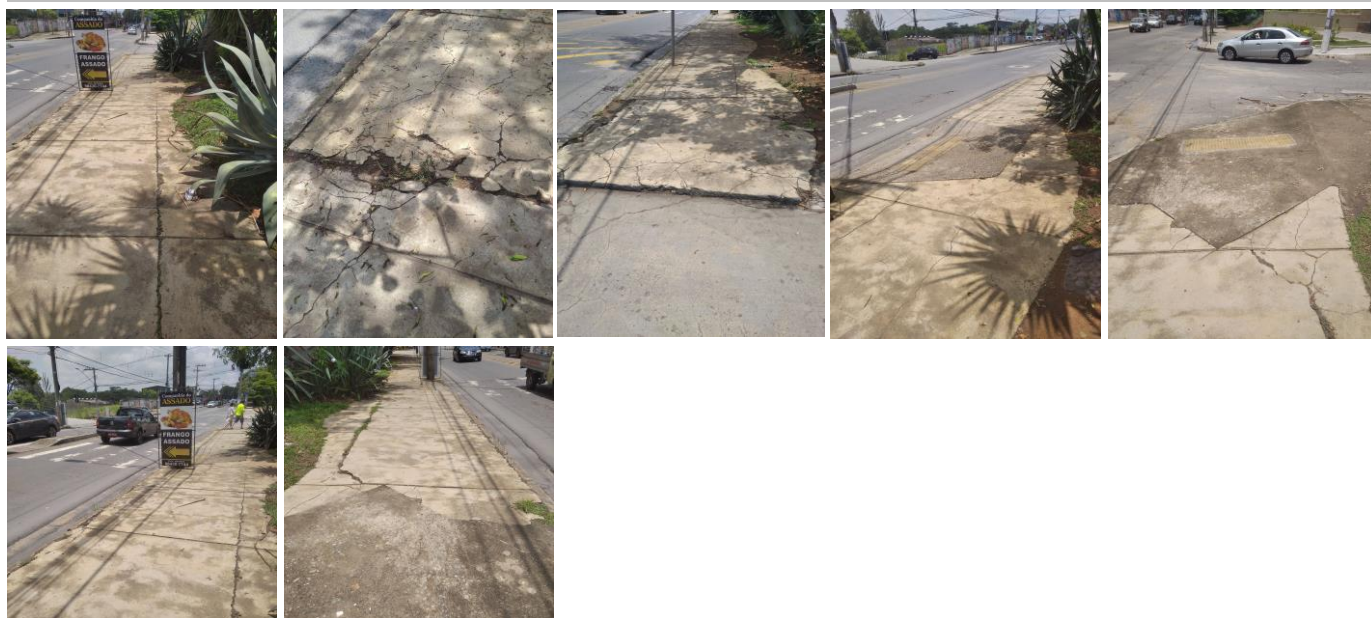
## Fotos Complementares - Detalhes do Passeio

| ID | Itens Avaliados | Respostas | Nota |
|---|---|---|---|
| P_7_1_1 | Se for do Tipo 1, Passeio possui largura livre de 1,2 m ? | Não | -3 |
| P_7_1_2 | Se for do Tipo 1, O rebaixo tem abas conforme a norma ? | Não | -1 |
| P_7_3 | O rebaixo possui piso tátil ? | Tem só piso de alerta | -1 |
| P_7_3_1 | O piso tátil de alerta e direcional do rebaixo está conforme a norma ? | Não | -1 |
