# Lote 5 - Rota: Sul

**FRATAR**  
ENGENHARIA CONSULTIVA

| Diagnóstico da Calçada | Qualidade do Serviço | |
| Endereço: Av. João Pinheiro, 313 | 68 | C |

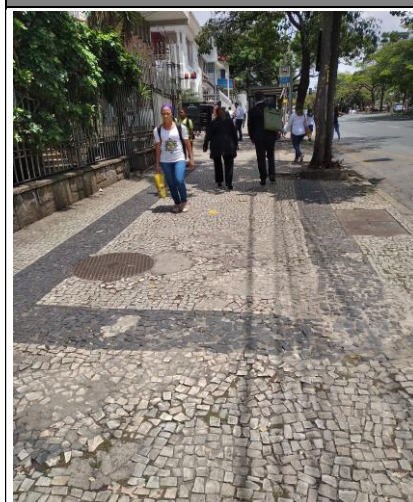
## Foto Geral

| ID | Itens Avaliados | Respostas | Nota |
|---|---|---|---|
| P_4 | Existência de Buracos ? | Poucos | 10 |
| P_5 | Condições Gerais do Piso e meio-fio da calçada ? | Péssimo | 10 |
| P_11 | O Passeio está no padrão da SMPU ? | Não | 0 |
