# Lote 1 - Rota: Padre Pedro Pinto

| Diagnóstico da Calçada | Qualidade do Serviço | |
| Endereço: Rua Padre Pedro Pinto, 2284 | 73 | B |
| Data do Registro: 21/11/2019 11:48:49 | | |

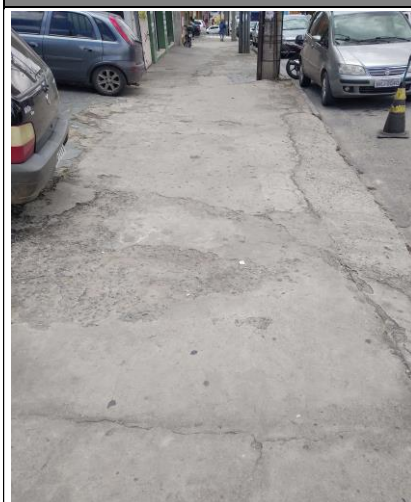
Foto Geral

| ID | Itens Avaliados | Respostas | Nota |
|---|---|---|---|
| P_5 | Condições Gerais do Piso e meio-fio da calçada ? | Regular | 5 |
| P_6 | Presença de desníveis ? | Médio | 3 |
| P_11 | O Passeio está no padrão da SMPU ? | Não | 0 |
| P_16 | Classificação geral da calçada pelo pesquisador. | Regular | 5 |
