# Lote 4 - Rota: Contorno

**FRATAR**  
ENGENHARIA CONSULTIVA

| Diagnóstico da Calçada | Qualidade do Serviço | |
| Endereço: Av.Contorno, 2892 | 65 | C |

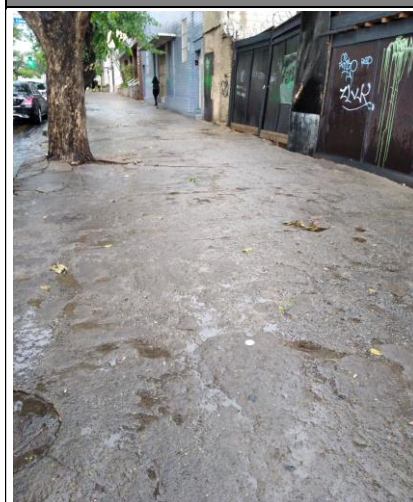
## Foto Geral

| ID | Itens Avaliados | Respostas | Nota |
|---|---|---|---|
| P_4 | Existência de Buracos ? | Poucos | 5 |
| P_5 | Condições Gerais do Piso e meio-fio da calçada ? | Regular | 5 |
| P_16 | Classificação geral da calçada pelo pesquisador. | Regular | 5 |
