# Lote 1 - Rota: Noroeste

**FRATAR**  
ENGENHARIA CONSULTIVA

| Diagnóstico da Calçada | Qualidade do Serviço | |
| Endereço: Av. Ivaí, 135 | 53 | C |

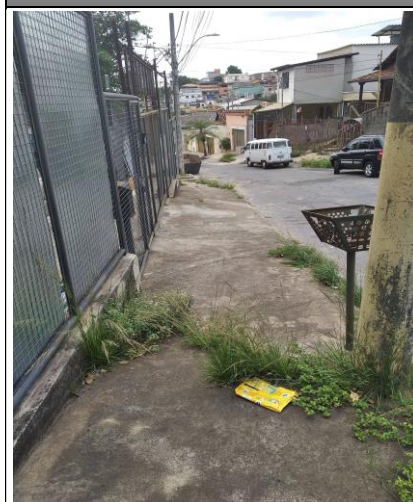
Foto Geral

| ID | Itens Avaliados | Respostas | Nota |
|---|---|---|---|
| P_4 | Existência de Buracos ? | Poucos | 5 |
| P_5 | Condições Gerais do Piso e meio-fio da calçada ? | Regular | 5 |
| P_6 | Presença de desníveis ? | Leve | 7 |
| P_9 | A calçada Possui Rebaixamento de Veículos correto ? | Não | 0 |
| P_11 | O Passeio está no padrão da SMPU ? | Não | 0 |
| P_16 | Classificação geral da calçada pelo pesquisador. | Ruim | 0 |
