# Lote 4 - Rota: Raja Gabaglia

| Diagnóstico da Calçada | Qualidade do Serviço | |
| Endereço: Av. Raja Gabaglia, 3079 | 77 | B |
| Data do Registro: 11/11/2019 14:48:19 | | |

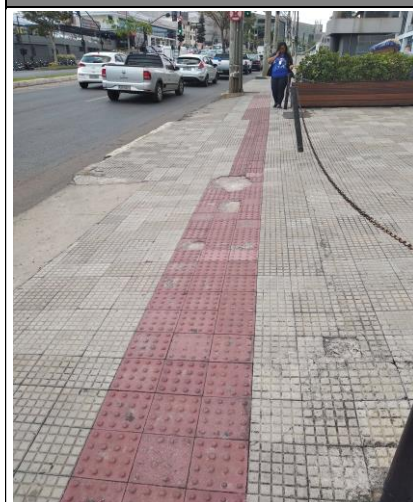
## Foto Geral

| ID | Itens Avaliados | Respostas | Nota |
|---|---|---|---|
| P_4 | Existência de Buracos ? | Poucos | 5 |
| P_6 | Presença de desníveis ? | Leve | 7 |
| P_12 | A testada possui prática de estacionamento sobre o passeio ? | Sim | 0 |
| P_16 | Classificação geral da calçada pelo pesquisador. | Ótimo(a) | 10 |
