# Lote 1 - Rota: Noroeste

| Diagnóstico da Calçada | Qualidade do Serviço | |
| Endereço: Av. Brigadeiro Eduardo Gomes, 515 | 65 | C |
| Data do Registro: 26/11/2019 14:33:41 | | |

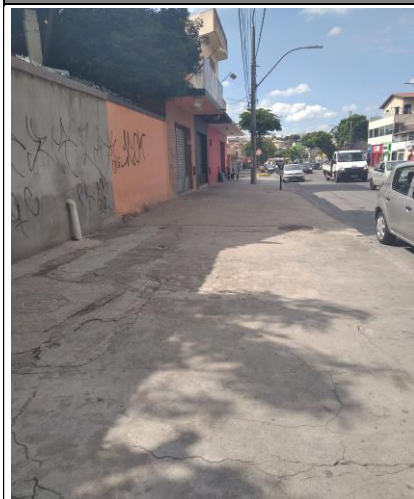
## Foto Geral

| ID | Itens Avaliados | Respostas | Nota |
|---|---|---|---|
| P_4 | Existência de Buracos ? | Poucos | 5 |
| P_5 | Condições Gerais do Piso e meio-fio da calçada ? | Regular | 5 |
| P_16 | Classificação geral da calçada pelo pesquisador. | Regular | 5 |
