# Lote 4 - Rota: Raja Gabáglia

| Diagnóstico da Calçada | Qualidade do Serviço | |
| Endereço: Rua São Paulo, 684 | 63 | C |

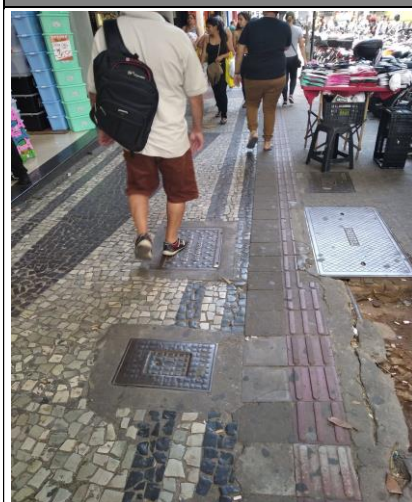
Foto Geral

| ID | Itens Avaliados | Respostas | Nota |
|---|---|---|---|
| P_4 | Existência de Buracos ? | Poucos | 5 |
| P_5 | Condições Gerais do Piso e meio-fio da calçada ? | Regular | 5 |
| P_16 | Classificação geral da calçada pelo pesquisador. | Regular | 5 |
