# Lote 1 - Rota: Padre Pedro Pinto

| Diagnóstico da Calçada | Qualidade do Serviço | |
| Endereço: Rua Padre Pedro Pinto, 2958 | 48 | D |
| Data do Registro: 21/11/2019 10:22:40 | | |

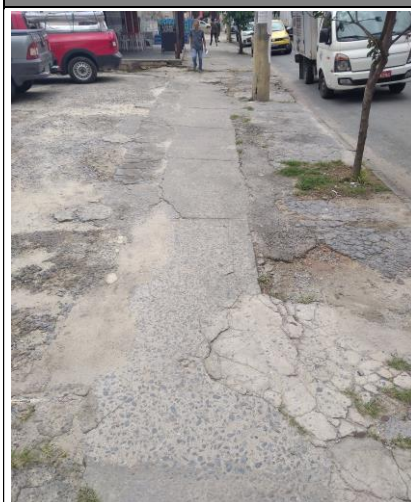
Foto Geral

| ID | Itens Avaliados | Respostas | Nota |
|---|---|---|---|
| P_5 | Condições Gerais do Piso e meio-fio da calçada ? | Péssimo | 0 |
| P_6 | Presença de desníveis ? | Médio | 3 |
| P_9 | A calçada Possui Rebaixamento de Veículos correto ? | Não | 0 |
| P_11 | O Passeio está no padrão da SMPU ? | Não | 0 |
| P_16 | Classificação geral da calçada pelo pesquisador. | Ruim | 0 |

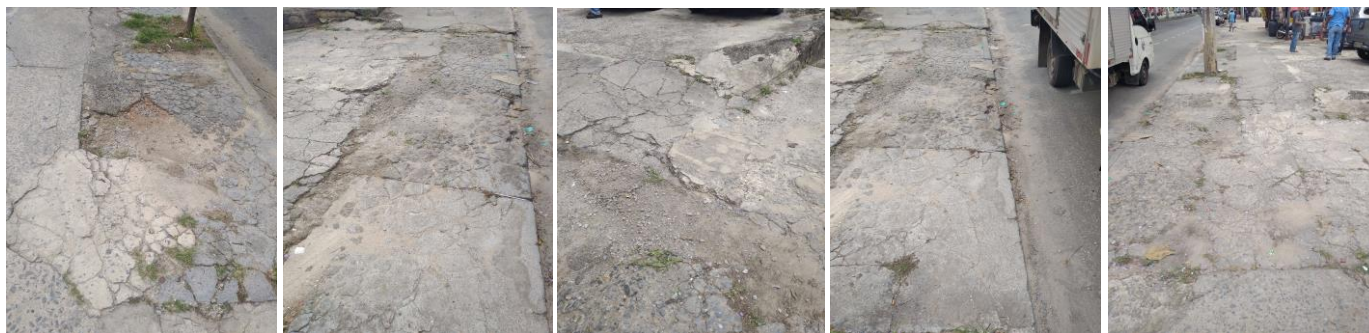
Fotos Complementares - Detalhes do Passeio

| ID | Itens Avaliados | Respostas | Nota |
|---|---|---|---|
| P_4 | Existência de Buracos ? | Poucos | 5 |
