# Lote 1 - Rota: Padre Pedro Pinto

| Diagnóstico da Calçada | Qualidade do Serviço | |
|---|---|---|
| Endereço: Rua Padre Pedro Pinto, 5512 | 68 | C |
| Data do Registro: 13/11/2019 13:30:20 | | |
| Num. Lote CTM: 190527000035 | | |

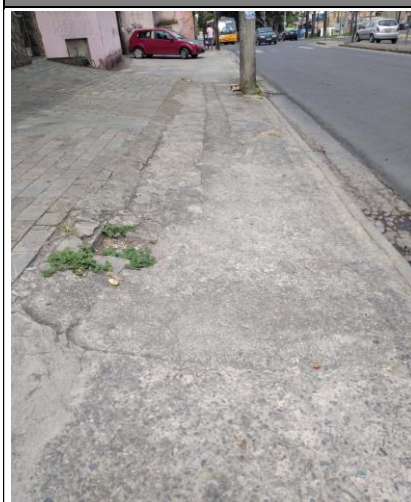
## Foto Geral

| ID | Itens Avaliados | Respostas | Nota |
|---|---|---|---|
| P_4 | Existência de Buracos ? | Poucos | 5 |
| P_5 | Condições Gerais do Piso e meio-fio da calçada ? | Regular | 5 |
| P_6 | Presença de desníveis ? | Médio | 3 |
| P_16 | Classificação geral da calçada pelo pesquisador. | Regular | 5 |
