# Lote 4 - Rota: Raja Gabágia

**FRATAR**  
ENGENHARIA CONSULTIVA

| Diagnóstico da Calçada | Qualidade do Serviço | |
| Endereço: Rua Curitiba, 770 | 78 | B |

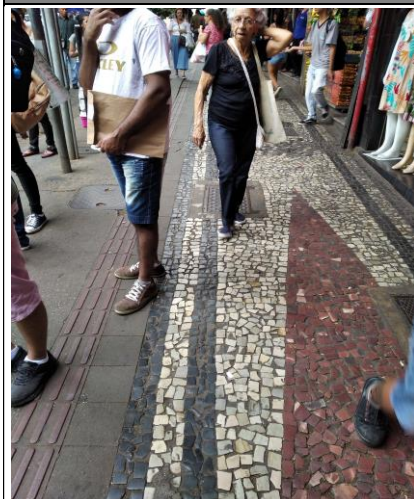
Foto Geral

| ID | Itens Avaliados | Respostas | Nota |
|---|---|---|---|
| P_16 | Classificação geral da calçada pelo pesquisador. | Ótimo(a) | 10 |
