# Lote 1 - Rota: Noroeste

**FRATAR**  
ENGENHARIA CONSULTIVA

| Diagnóstico da Calçada | Qualidade do Serviço | |
| Endereço: Av. Ivaí, 283 | 65 | C |

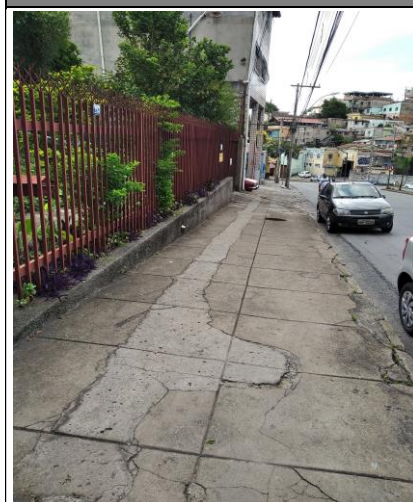
## Foto Geral

| ID | Itens Avaliados | Respostas | Nota |
|---|---|---|---|
| P_4 | Existência de Buracos ? | Poucos | 5 |
| P_5 | Condições Gerais do Piso e meio-fio da calçada ? | Regular | 5 |
| P_16 | Classificação geral da calçada pelo pesquisador. | Regular | 5 |
