# Lote 4 - Rota: Contorno

| Diagnóstico da Calçada | Qualidade do Serviço | |
| Endereço: Av.Contorno, 5892 | 82 | B |
| Data do Registro: 06/11/2019 16:06:40 | | |

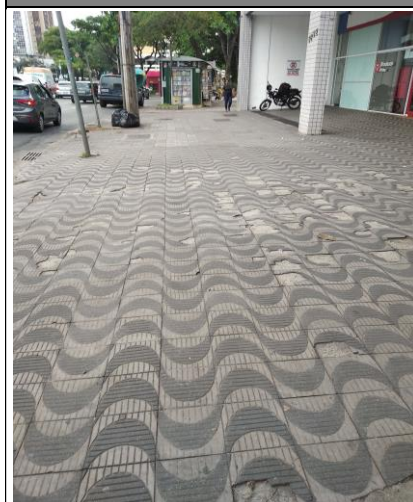
Foto Geral

| ID | Itens Avaliados | Respostas | Nota |
|---|---|---|---|
| P_4 | Existência de Buracos ? | Poucos | 5 |
| P_6 | Presença de desníveis ? | Leve | 7 |
| P_11 | O Passeio está no padrão da SMPU ? | Não | 0 |
| P_13 | Existe algum dispositivo de Drenagem sobre a calçada ? | Sim | 0 |
