# Lote 1 - Rota: Noroeste

| Diagnóstico da Calçada | Qualidade do Serviço | |
| Endereço: Av. Brigadeiro Eduardo Gomes, 413 | 48 | D |

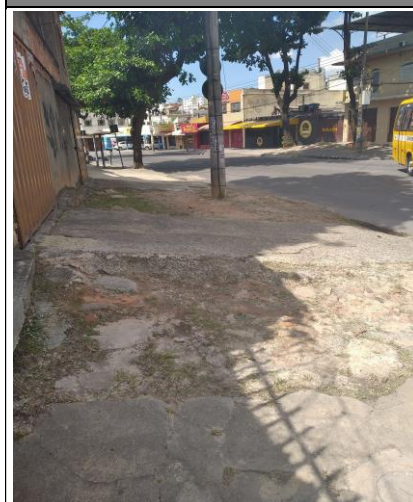
## Foto Geral

| ID | Itens Avaliados | Respostas | Nota |
|---|---|---|---|
| P_4 | Existência de Buracos ? | Poucos | 5 |
| P_5 | Condições Gerais do Piso e meio-fio da calçada ? | Péssimo | 0 |
| P_6 | Presença de desníveis ? | Médio | 3 |
| P_9 | A calçada Possui Rebaixamento de Veículos correto ? | Não | 0 |
| P_11 | O Passeio está no padrão da SMPU ? | Não | 0 |
| P_16 | Classificação geral da calçada pelo pesquisador. | Ruim | 0 |
