# Lote 4 - Rota: Raja Gabáglia

**FRATAR**  
ENGENHARIA CONSULTIVA

| Diagnóstico da Calçada | Qualidade do Serviço | |
| Endereço: Av. Raja Gabáglia, s/nº | 41 | D |

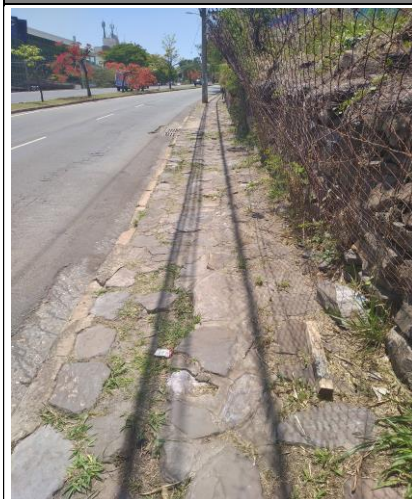
## Foto Geral

| ID | Itens Avaliados | Respostas | Nota |
|---|---|---|---|
| P_5 | Condições Gerais do Piso e meio-fio da calçada ? | Péssimo | 0 |
| P_16 | Classificação geral da calçada pelo pesquisador. | Ruim | 0 |

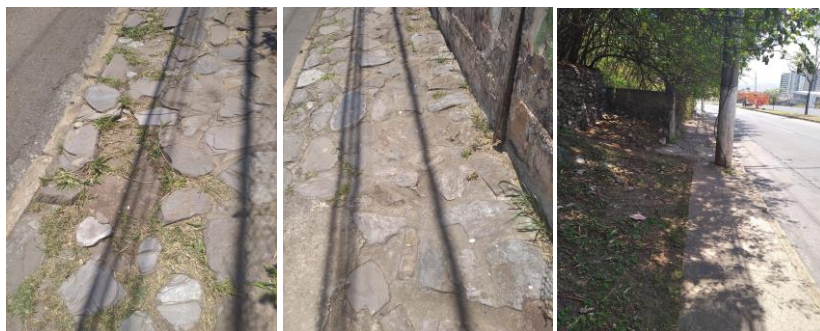
## Fotos Complementares - Detalhes do Passeio

| ID | Itens Avaliados | Respostas | Nota |
|---|---|---|---|
| P_4 | Existência de Buracos ? | Poucos | 5 |
