# Lote 1 - Rota: Noroeste

**FRATAR**  
ENGENHARIA CONSULTIVA

| Diagnóstico da Calçada | Qualidade do Serviço | |
| Endereço: Av. Abílio Machado, s/nº | 62 | C |

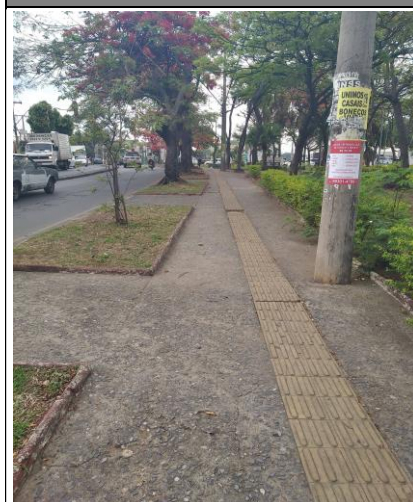
## Foto Geral

| ID | Itens Avaliados | Respostas | Nota |
|---|---|---|---|
| P_4 | Existência de Buracos ? | Poucos | 5 |
| P_5 | Condições Gerais do Piso e meio-fio da calçada ? | Regular | 5 |
| P_16 | Classificação geral da calçada pelo pesquisador. | Regular | 5 |

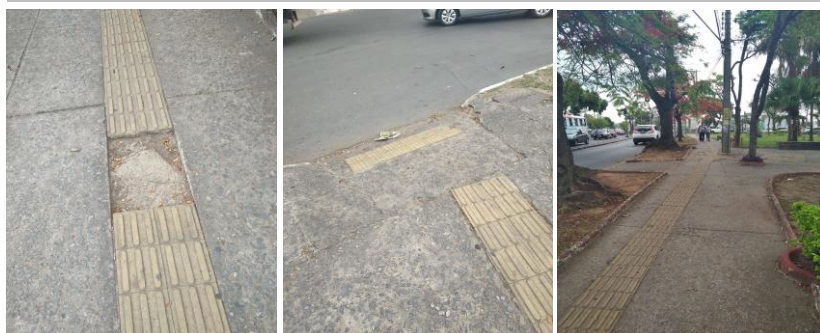
## Fotos Complementares - Detalhes do Passeio

| ID | Itens Avaliados | Respostas | Nota |
|---|---|---|---|
| P_7_1_2 | Se for do Tipo 1, O rebaixo tem abas conforme a norma ? | Não | -1 |
| P_7_3 | O rebaixo possui piso tátil ? | Tem só piso de alerta | -1 |
| P_7_3_1 | O piso tátil de alerta e direcional do rebaixo está conforme a norma ? | Não | -1 |
