# Lote 1 - Rota: Padre Pedro Pinto

**FRATAR**  
ENGENHARIA CONSULTIVA

| Diagnóstico da Calçada | Qualidade do Serviço | |
| Endereço: Rua Padre Pedro Pinto, s/nº | 75 | B |

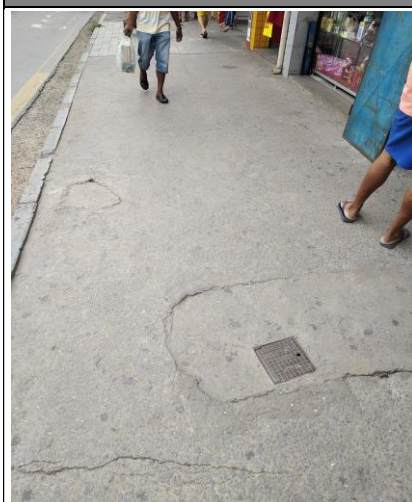
Foto Geral

| ID | Itens Avaliados | Respostas | Nota |
|---|---|---|---|
| P_5 | Condições Gerais do Piso e meio-fio da calçada ? | Regular | 5 |
| P_16 | Classificação geral da calçada pelo pesquisador. | Ótimo(a) | 10 |
