# Lote 4 - Rota: Contorno

**FRATAR**  
ENGENHARIA CONSULTIVA

| Diagnóstico da Calçada | Qualidade do Serviço | |
| Endereço: Av.Contorno, 04 | 76 | B |

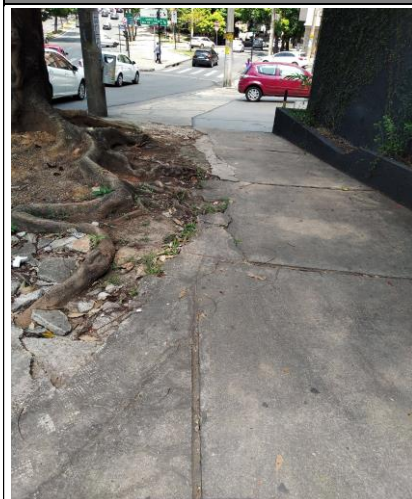
Foto Geral

| ID | Itens Avaliados | Respostas | Nota |
|---|---|---|---|
| P_4 | Existência de Buracos ? | Poucos | 5 |
| P_11 | O Passeio está no padrão da SMPU ? | Não | 0 |
| P_13 | Existe algum dispositivo de Drenagem sobre a calçada ? | Sim | 0 |
| P_16 | Classificação geral da calçada pelo pesquisador. | Ótimo(a) | 10 |
