# Lote 1 - Rota: Noroeste

| Diagnóstico da Calçada | Qualidade do Serviço | |
| Endereço: Av. Abílio Machado, 1997 | 65 | C |

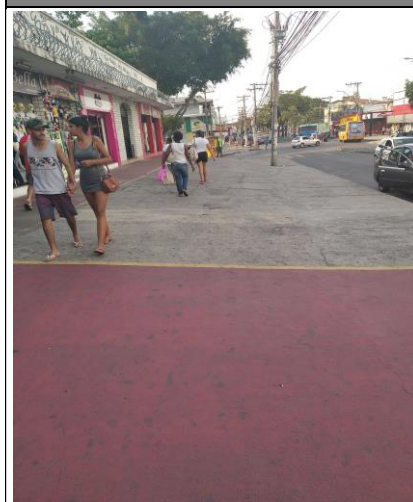
Foto Geral

| ID | Itens Avaliados | Respostas | Nota |
|---|---|---|---|
| P_4 | Existência de Buracos ? | Poucos | 5 |
| P_5 | Condições Gerais do Piso e meio-fio da calçada ? | Regular | 5 |
| P_16 | Classificação geral da calçada pelo pesquisador. | Regular | 5 |
