# Lote 1 - Rota: Padre Pedro Pinto

**FRATAR**  
ENGENHARIA CONSULTIVA

| Diagnóstico da Calçada | Qualidade do Serviço | |
| Endereço: Rua Padre Pedro Pinto, 1671 | 41 | D |

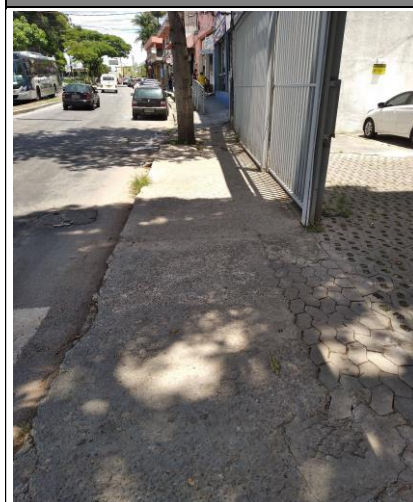
## Foto Geral

| ID | Itens Avaliados | Respostas | Nota |
|---|---|---|---|
| P_5 | Condições Gerais do Piso e meio-fio da calçada ? | Péssimo | 0 |
| P_7 | Tem rebaixamento de calçada para Pedestre ? | Não, mas deveria ter. | 0 |
| P_9 | A calçada Possui Rebaixamento de Veículos correto ? | Não | 0 |
| P_16 | Classificação geral da calçada pelo pesquisador. | Ruim | 0 |

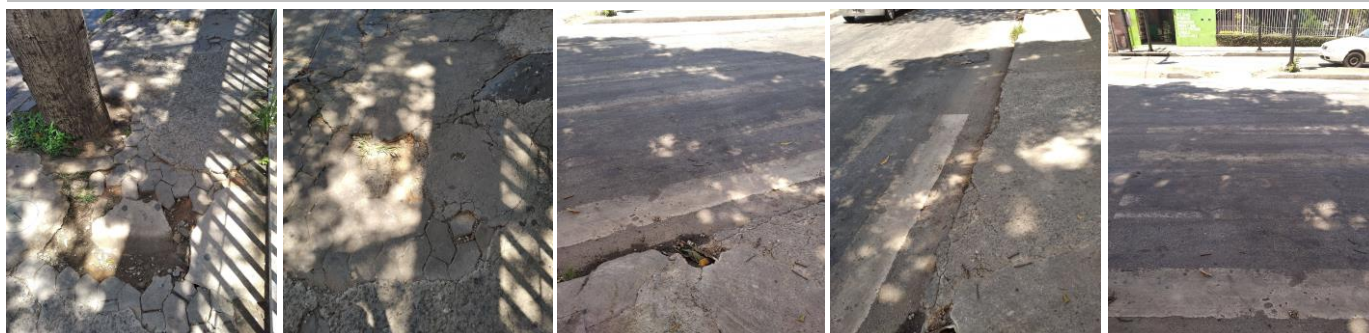
## Fotos Complementares - Detalhes do Passeio

| ID | Itens Avaliados | Respostas | Nota |
|---|---|---|---|
| P_4 | Existência de Buracos ? | Poucos | 5 |
