# Lote 5 - Rota: Sul

| Diagnóstico da Calçada | Qualidade do Serviço | |
| Endereço: Av. Cristovão Colombo, 446 | 58 | C |

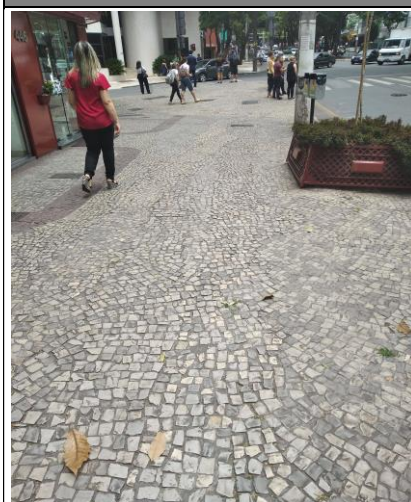
Foto Geral

| ID | Itens Avaliados | Respostas | Nota |
|---|---|---|---|
| P_3 | Tipo de revestimento da calçada ? | Pedra Portuguesa | 0 |
| P_4 | Existência de Buracos ? | Poucos | 10 |
| P_7 | Tem rebaixamento de calçada para Pedestre ? | Não, mas deveria ter. | 10 |
| P_11 | O Passeio está no padrão da SMPU ? | Não | 0 |
| P_16 | Classificação geral da calçada pelo pesquisador. | Regular | 10 |
