# Lote 1 - Rota: Carlos Luz

| Diagnóstico da Calçada | Qualidade do Serviço | |
| Endereço: Rua Conceição do Mato Dentro, 443 | <b>84</b> | <b>B</b> |

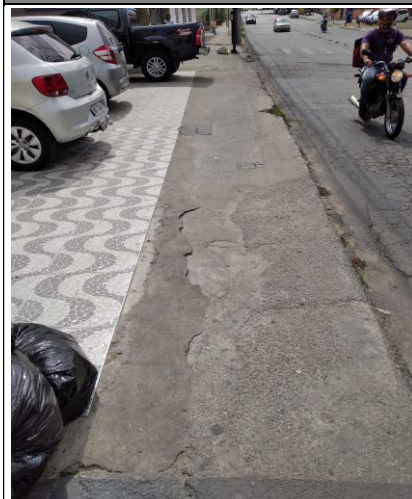
## Foto Geral

| ID | Itens Avaliados | Respostas | Nota |
|---|---|---|---|
| P_2 | Qual a largura livre do Passeio ? | Entre 0.80 m e 1.20 m | 4 |
| P_11 | O Passeio está no padrão da SMPU ? | Não | 0 |
| P_16 | Classificação geral da calçada pelo pesquisador. | Ótimo(a) | 10 |
