# Lote 4 - Rota: Raja Gabaglia

| Diagnóstico da Calçada | Qualidade do Serviço | |
| Endereço: Av. Raja Gabaglia, s/nº | 51 | C |
| Data do Registro: 11/11/2019 11:38:39 | | |

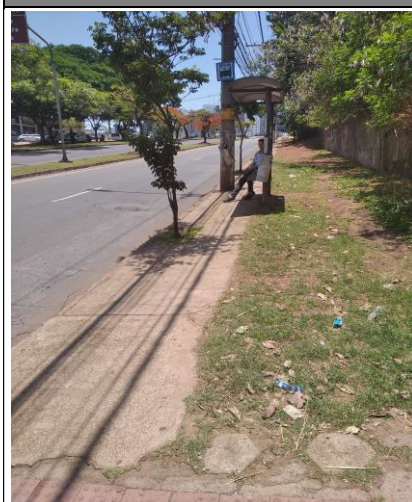
## Foto Geral

| ID | Itens Avaliados | Respostas | Nota |
|---|---|---|---|
| P_4 | Existência de Buracos ? | Poucos | 5 |
| P_5 | Condições Gerais do Piso e meio-fio da calçada ? | Regular | 5 |
| P_7 | Tem rebaixamento de calçada para Pedestre ? | Não, mas deveria ter. | 0 |
| P_11 | O Passeio está no padrão da SMPU ? | Não | 0 |
| P_16 | Classificação geral da calçada pelo pesquisador. | Regular | 5 |
